ESTUDOS DE CASO DE MANIFESTAÇÕES PATOLÓGICAS EM ESTRUTURAS DE CONCRETO ARMADO

CASE STUDIES OF PATHOLOGICAL MANIFESTATIONS IN ARMED CONCRETE STRUCTURES

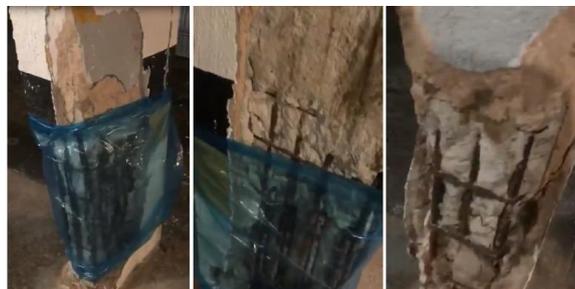
No dia 15 de outubro de 2019 aconteceu o desabamento do Edifício Andrea em Fortaleza – CE. Segundo um laudo elaborado logo após o desabamento por um engenheiro patologista local, os pilares já tinham seu aço em um alto estado de corrosão, além de apresentar problemas de deslocamento, infiltração e fissuração em diversos pontos. A Figura 2 além de apresentar tais manifestações, demonstra ainda uma serie de emboços em colorações diferentes, indicando que várias intervenções anteriores haviam sido feitas. Tais intervenções, porém, apenas mascaravam o real problema estrutural que o edifício sofria. Os emboços citados por exemplo, assumiam a função estrutural de um concreto quando a sua real utilidade não era essa. Foi retirado material de um pilar sem ter feito o escoramento da estrutura, que possivelmente, foi um dos catalizadores do desabamento (TAVARES, 2019).

Figura 2. Fotos dos pilares do Edifício Andrea antes da queda.

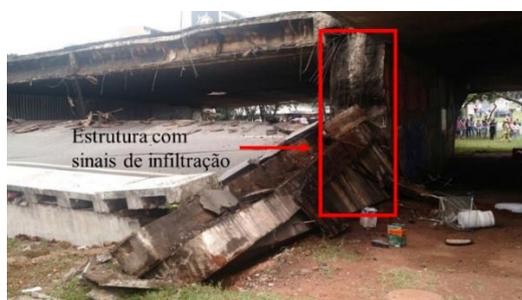
211 desde 2011 que o surgimento de trincas nas quinas dos pilares e as infiltrações na cobertura
212 ilustravam que a estrutura já passava por um processo de deterioração. As trincas que surgiram
213 possibilitavam a entrada da umidade e geraram corrosão nas armaduras da estrutura. O
214 departamento de Engenharia Civil e Ambiental da UnB realizou uma visita no local e relatou
215 que o colapso foi resultado dessa combinação que levou o aço à corrosão no interior dos pilares
216 e conseqüentemente a perda de sua função estrutural. A Figura 3 reflete os sinais de infiltração
217 que levaram a corrosão do aço, apontados pelos dois laudos. Essa perda levou a ruptura frágil
218 da estrutura.

219 Figura 3. Pilar do viaduto Eixo Sul de Brasília após a queda - DF

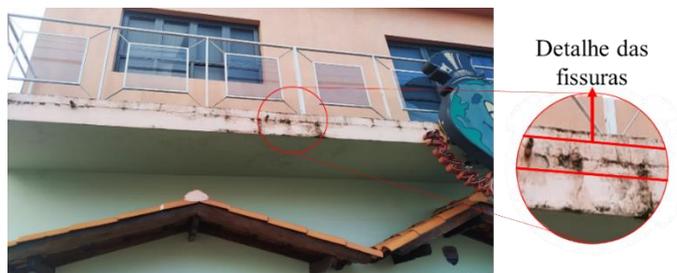
261 Como ilustrado pela Figura 5 e aferido no local, a fissuração registrada se estende
 262 horizontalmente por toda a estrutura na parte superior da marquise. Nesse caso, a inspeção
 263 visual buscou primeiramente identificar se as fissuras se tratavam de ativas ou passivas como
 264 descrito no item 2.2.1. Para isso, na ausência de um fissurômetro ou mesmo diante da não
 265 viabilidade de testes com pasta de gesso ou cal, foram realizadas observações em dois tempos,

269 Figura 5. Marquise apresentando rachaduras ao longo da estrutura.

272 Além das fissuras, a visita ao local permitiu observar a formação de manchas de
273 infiltração aos arredores das aberturas, apresentadas na Figura 5. Também foi observado que a
274 infiltração circunda a região de drenagem, que se dá em forma de pingadeiras. Drenagem essa,
275 que por sinal, contraria o Art. 87 do Código de Edificações do Município de Araxá de julho de
276 1996, que diz que o escoamento de águas pluviais deve ser feito exclusivamente para o interior
277 do terreno da edificação.

285 O fato das fissuras seguirem a direção das armaduras horizontais e não se apresentarem
286 em outros locais, levou a considerar que a estrutura sofreu um assentamento plástico (patologia
287 melhor descrita no item 2.1.1). No mais, foi detectado ainda uma infiltração evidenciada pela
288 presença de manchas ao redor das fissuras, o que pode vir a ser prejudicial caso atinja armadura.
289 Há ainda registros de umidade no entorno das pingadeiras, o que aponta a má
290 impermeabilização do sistema de drenagem introduzido na estrutura. Os danos observados, no
291 entanto, não exigem que a estrutura seja interditada, mas mesmo assim um escoramento é
292 recomendado durante o processo de correção da patologia.

| FICHA DE INSPEÇÃO - FISSURAS | |
|---|---|
| Fissuras na parte de cima da marquise; Manchas escuras ao redor das fissuras e das pingadeiras; Aferição das dimensões das fissuras em $t = 0$ e $t = 30$ dias; | |

297 Uma vez que as fissuras do presente estudo de caso foram diagnosticadas como passivas,
298 não há necessidade de realizar ensaios complementares para descobrir a causa das mesmas. A
299 maioria das fendas se apresentam menores que 3 mm e recomenda-se que sejam recuperadas
300 por injeção de alguma resina epoxidica. Já as que ultrapassam essa dimensão, podem ser
301 preenchidas por gravidade (SOUZA E RIPPER, 2009).

302 Uma vez que o projeto é inexistente e a estrutura apresentou sintoma de mal
303 funcionamento (as fissuras exibidas), é recomendado um teste de esclerometria para aferir sua
304 atual capacidade de suporte.

| FICHA DE INSPEÇÃO - FISSURAS | |
|---|---|
| Escoramento da estrutura; Escarificação dos locais fissurados; Aplicação de material reparador - graute - nos locais escarificados; Utilizar anticorrosivo na armadura caso necessário após verificação. | |

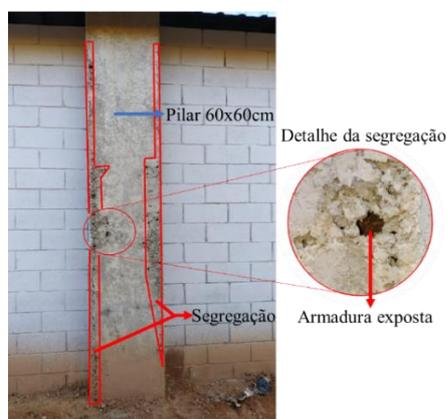
309 No local, buscou-se inicialmente avaliar do que se tratavam as irregularidades. Pôde-se
310 observar, que pela aparência do desgaste que se tratava de focos de segregação, fato esse
311 reforçado quando comparadas as Figuras 1 e 6. Nota-se claramente a semelhança entre as
312 manifestações no pilar do estudo de caso e o caso C da Figura 1. A Figura 6 ainda expõe a
313 situação de desproteção que a armadura foi encontrada, com sinais de corrosão.

314 Figura 6. Pilar apresentando segregação e corrosão da armadura.

324 Foram observados sinais de segregação média e profunda no pilar, bem como a corrosão
325 da armadura exposta, que já se apresenta na cor marrom. Os danos apresentados provavelmente
326 não são suficientes para levar o pilar ao colapso, entretanto, caso não sejam tratados podem
327 reduzir a vida útil da estrutura. A interdição da obra não será necessária levando em conta essa
328 patologia, porém, o seu reparo é essencial e deve ser realizado após escorar as estruturas acima.

329 Essa manifestação surgiu provavelmente por dois motivos: a vibração excessiva do
330 concreto no local onde a patologia se apresenta ou o vazamento da pasta pelo mal
331 posicionamento da forma. Ambos os casos são respaldados pelo fato que os demais pilares não
332 apresentaram tal patologia, reforçando a hipótese que foi um erro de execução e não de projeto.

| FICHA DE INSPEÇÃO - SEGREGAÇÃO E CORROSÃO | |
|---|---|
| Segregação profunda detectada na região inferior do pilar; Armadura exposta e com indícios de corrosão acentuada; | |

340 Como já houve por algum tempo a exposição da armadura, e essa se encontra com sinais
341 de corrosão, é recomendado que a estrutura seja escarificada e a ferragem analisada quanto a
342 perda de seção transversal. Como alerta Souza e Ripper (2009), caso a seção da armadura seja
343 reduzida em 15% ou mais, essa deve passar por um reforço ou substituição. Para os casos que
344 a armação não teve perda de seção significativa (menos que 15%), o autor alerta apenas para
345 o lixamento e a aplicação de um anticorrosivo. Em seguida, reparo do concreto.

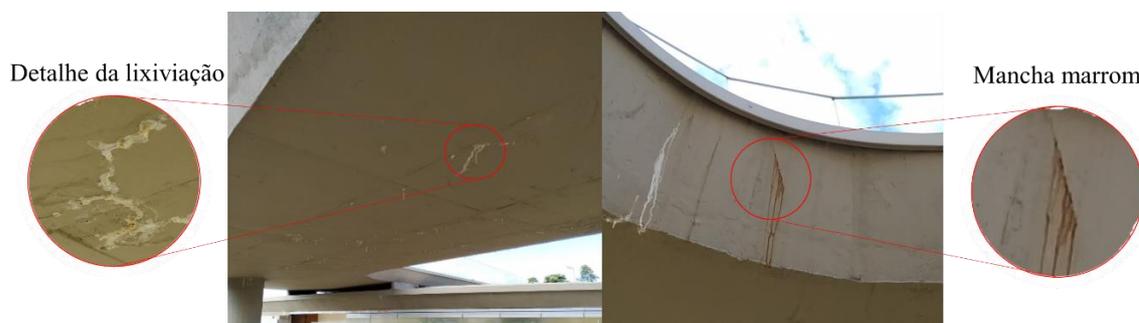
350 Inicialmente, como apresentado na Figura 7, foram observadas formações de
351 eflorescências na parte inferior da rampa, na forma de manchas brancas e estalactites.
352 Analisando melhor a estrutura, gotas de água pingando da estrutura foram notadas, bem como
353 manchas amarronzadas nas laterais. Ao subir a rampa, na parte oposta das manifestações, notou-
354 se que o revestimento se tratava de granito e os rejuntos se apresentavam fissurados e com
355 manchas escuras.

356 Figura 7. Rampa apresentando sinais de lixiviação.

360 As manchas brancas e sinais de eflorescência são resultados do processo de lixiviação
361 que a estrutura se encontra. As manchas escuras nos rejuntos do revestimento da parte superior
362 da rampa indicam sinais de infiltração e as goteiras observadas na parte inferior, demonstram
363 para onde a água infiltrada está indo. Essa percolação, está carreando os compostos hidratados
364 do concreto da estrutura, depositando-os na parte inferior, gerando as manchas brancas e as
365 estalactites após a evaporação da água.

366 As manchas marrons destacadas nas laterais, indicam que a armadura está em um
367 processo de corrosão causado pela percolação da água, o material gerado pela corrosão está
368 sendo carregado para fora da estrutura. Os danos que a análise visual permitiu observar, não são
369 suficientes para interditar o local ou solicitar alguma medida de escoramento.

| FICHA DE INSPEÇÃO - SEGREGAÇÃO E CORROSÃO | |
|--|---|
| Eflorescências identificadas com diversas estalactites formadas no exterior da estrutura; Manchas marrons indicando carreamento de material de corrosão; Pintura estufada; | |

373 Levando em consideração que essa é uma área de fluxo constante de pessoas e que
374 recebe conseqüentemente uma quantidade significativa de carga, um cuidado com sua
375 manutenção é necessário. Apesar dos danos ainda não serem graves, com o decorrer dos anos
376 pode ser que se estendam a uma corrosão generalizada ou ao aumento significativo da
377 porosidade do concreto lixiviado. Para evitar que isso aconteça, é preciso cessar inicialmente a
378 infiltração de água da parte superior da rampa. Como a estrutura já foi afetada, ensaios não
379 destrutivos como a esclerometria são indicados para aferir a resistência atual da estrutura.

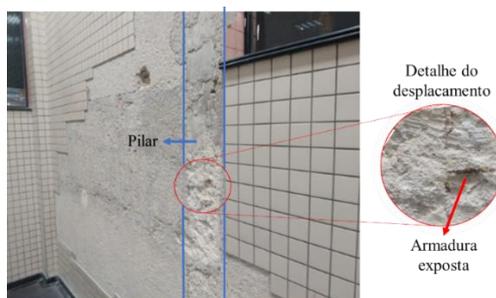
386 Visualmente foi observado que a degradação observada se tratava de um deslocamento
387 generalizado dos azulejos e de uma pequena parcela do cobrimento do pilar, deixando a
388 armação exposta. Detalhes ilustrados na Figura 8.

389 É possível ainda observar dois tons de massa. Em anamnese com o proprietário, este
390 esclareceu que um se trata do emboço feito na parede para receber o revestimento, e outro se
391 trata da argamassa de assentamento das peças descoladas. Segundo ele o procedimento utilizado
392 para assentamento dos azulejos foi de aferir golpes com o martelo de borracha para colocar a
393 peça no lugar. Foi notado ainda que a espessura da união das medidas de cobrimento, emboço
394 e revestimento eram aproximadamente 3,0 cm.

395 Figura 8. Pilar apresentando deslocamento em seu cobrimento e no revestimento.

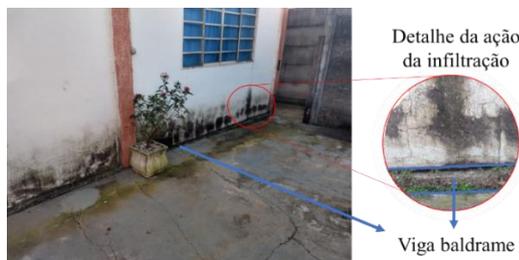
442 Foi notado que manchas escuras se espalhavam por toda a viga baldrame e seguiam até
443 certa altura na alvenaria. Tais sinais são apontadas na Figura 11.

444 Figura 11. Detalhe da infiltração na parede através da viga baldrame.

| FICHA DE INSPEÇÃO - INFILTRAÇÃO | |
|---|---|
| Lodo em grande parte do piso próximo a viga Gramma presente nas fissuras entre o chão e a viga Infiltração por capilaridade na parede Sistema de drenagem não existe | |
| Estrutura com idade elevada; Fissuras entre a parede e a viga. | |

| FICHA DE INSPEÇÃO - INFILTRAÇÃO | |
|---|---|
| Impermeabilização da viga baldrame com tinta asfáltica; Aplicação de argamassa polimérica, resina sintética e adesivo hidrofugante nas paredes afetadas. | |
