41 **EVALUATION OF ACCESSIBILITY IN A PUBLIC UNIVERSITY IN**
42 **ACCORDANCE WITH THE PERCEPTION OF USERS AND WITH ABNT NBR 9050**

89 Desta forma, este trabalho teve como objetivo analisar as condições de acessibilidade para
90 pessoas em cadeira de rodas (P.C.R), pessoas com mobilidade reduzida (P.M.R) e pessoas com
91 deficiência visual, oferecidas em um *campus* de uma universidade pública.

228 Foi definido como o objeto de estudo deste trabalho o *campus* de uma Universidade Pública
229 Federal, que, por se tratar de um local relativamente novo, ainda se encontra em expansão. A área
230 conta com três prédios que são plenamente utilizados, um como pavilhão de aulas, outro como
231 biblioteca e salas de professores e o último como laboratórios de ensino e pesquisa. Existe também
232 um galpão utilizado para algumas aulas práticas. Ainda são encontrados dois prédios em fase de
233 construção. Sendo assim, tomaram-se para análise os dois prédios mais utilizados atualmente, que
234 serão tratados daqui em diante como Prédio A e Prédio B, e também a calçada que conecta os
235 mesmos.

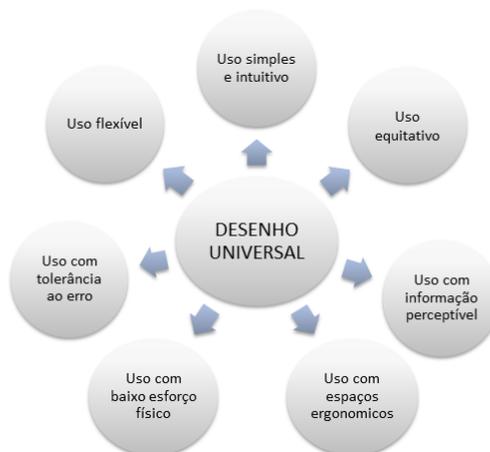
122 É dentro deste contexto que, de acordo com Francisco e Menezes (2011, p.25), “o Desenho
123 Universal surgiu a fim de auxiliar na concepção de espaços, artefatos e produtos que visam atender
124 simultaneamente a todas as pessoas, com diferentes características antropométricas e sensoriais, de
125 forma autônoma, segura e confortável, constituindo-se nos elementos ou soluções que compõem a
126 acessibilidade”. Na Figura 01 estão explicitados os sete princípios do Desenho Universal:

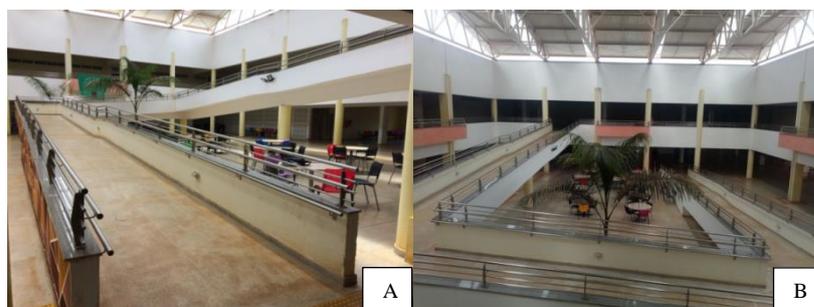
316 Nas Figuras 04, 05 e 06 a seguir são mostrados os locais de realização dos passeios 01, 02 e
317 03, sendo a rampa e a entrada do Prédio A e o trajeto entre os dois prédios, respectivamente.

318
319 Figura 04 – Rampa do Prédio A. (A) – Vista do térreo. (B) Vista do pavimento superior.

377 No Prédio A foram feitas medições *in loco* para calcular a inclinação da rampa. Levando-se
378 em conta as incertezas que podem ocorrer nessas medições, constatou-se que a rampa possuía cinco
379 lances, separados por quatro patamares intermediários e possui inclinações entre 7,87% e 8,56%,
380 estando um de seus lances com inclinação superior ao recomendado pela norma de acessibilidade
381 que é de 8,33%.

Com relação à inclinação da rampa as mudanças de opinião foram bastante significativas. Antes da realização do Passeio 01, mais da metade dos participantes concordavam que a rampa possuía boas condições para que um usuário de cadeira de rodas subisse e descresse com conforto e segurança e ainda 25% das pessoas demonstravam imparcialidade em ambos os casos. Após a

449 realização do passeio a porcentagem de discordância que na subida era de 19%, quase triplicou,
450 passando para 56% e na descida que era de 6% passou para 44%, mostrando que grande parte dos
451 usuários, por não possuir essa limitação no seu dia-a-dia, não percebia que a inclinação da rampa
452 dificultasse tanto a subida e descida da P.C.R., como foi relatado por um dos participantes “Após
453 submeter ao teste, nota-se certa dificuldade que não é percebida apenas ao olhar, a dificuldade para
454 subir é bem grande”.

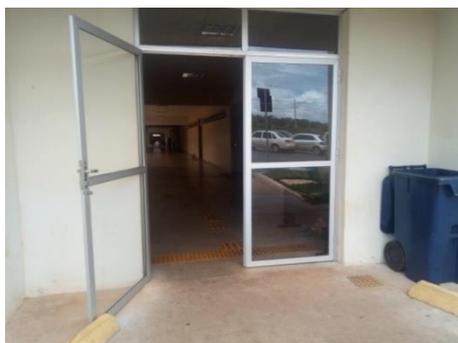
Figura 05 - Entrada do prédio A. Fonte: Autoras.

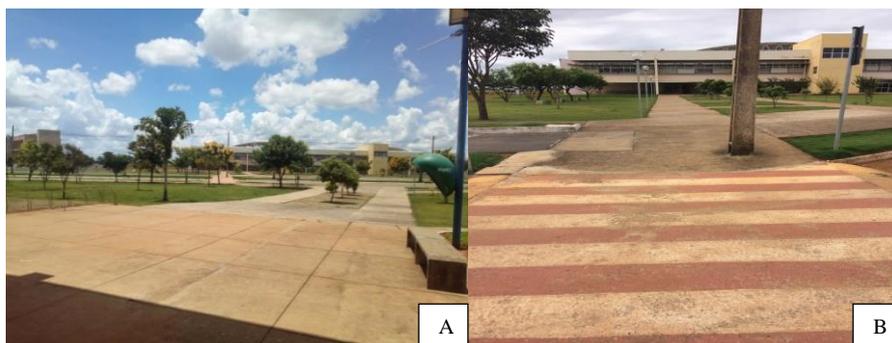
248 A calçada que liga os Prédios A e B possui aproximadamente 130 m de extensão, sendo ela
249 toda pavimentada com concreto e com grama em suas laterais e em canteiros centrais. Entre os dois
250 prédios, existe ainda uma travessia elevada para os pedestres.

Figura 06 - Calçada entre os prédios. (A) – Vista do Prédio B. (B) Travessia elevada.

391 Outro item analisado neste trabalho foi o passeio ao redor de ambos os prédios. Foram
392 analisados critérios como desníveis, faixa livre de circulação e regularidade dos pisos, tendo sido
393 observados e medidos em vários locais. Nos Prédios A e B existiam desníveis superiores a 20 mm e
394 não existia uma faixa livre para circulação de 1,20 m em todo o perímetro dos prédios como é
395 estabelecido pela norma, chegando a ter valores muito discrepantes, de até 40 mm para o primeiro
396 critério e muito baixos, de até 36 cm para o segundo.

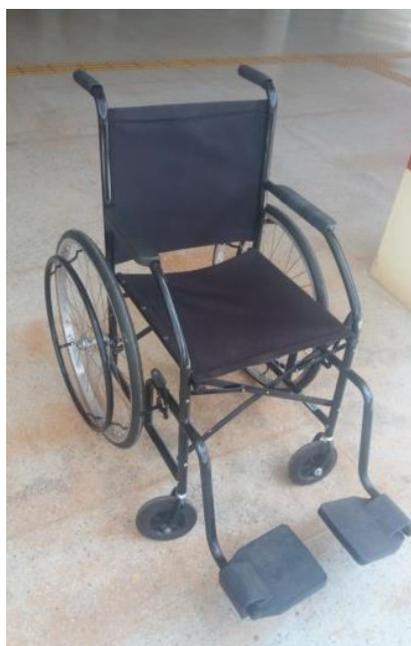
Figura 07 – Cadeira de rodas utilizada no Passeio 1. Fonte: Autoras.

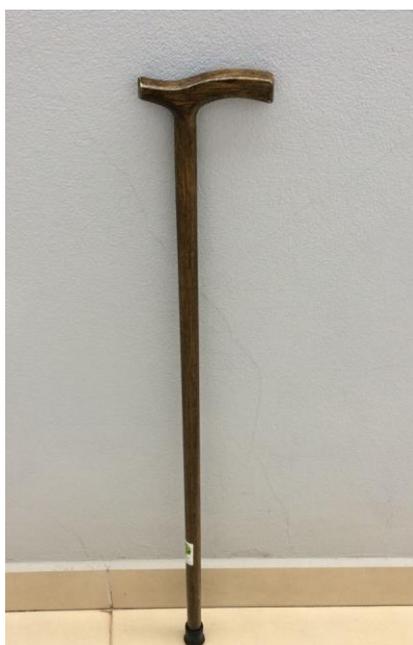
330
331 Figura 08 – Bengala utilizada nos Passeios 2 e 3. Fonte: Autoras.

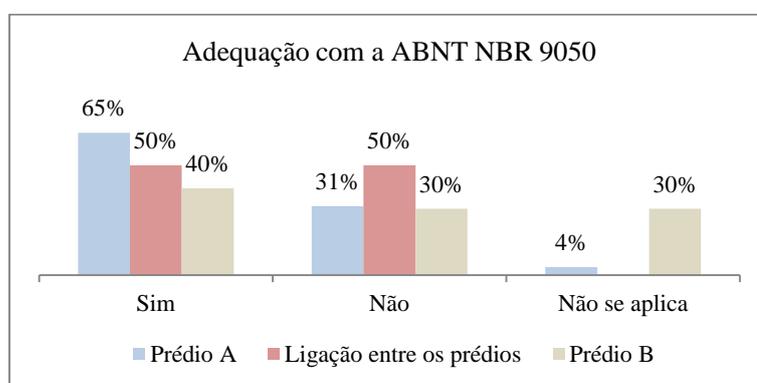
366 O levantamento técnico foi realizado utilizando valores de 0 (zero) ou 1 (um) para
367 quantificar os critérios da norma que não foram satisfeitos e os que foram satisfeitos,
368 respectivamente. Para a análise dos resultados foi calculada a porcentagem da conformidade, não
369 conformidade e daquilo que não se aplicava a cada item individualmente e posteriormente foi
370 realizada a soma para cada prédio e a calçada. Após a realização das medições em ambos os
371 prédios, percebeu-se, conforme Figura 09, que para o Prédio A foram obedecidos 65% dos
372 requisitos avaliados, para o Prédio B somente 40% do que foi analisado estava de acordo com a
373 ABNT NBR 9050:2015 e a calçada de ligação entre os prédios 50% dos requisitos estava de acordo
374 com a norma de acessibilidade.

Figura 09 - Adequação do *campus* à norma de acessibilidade.

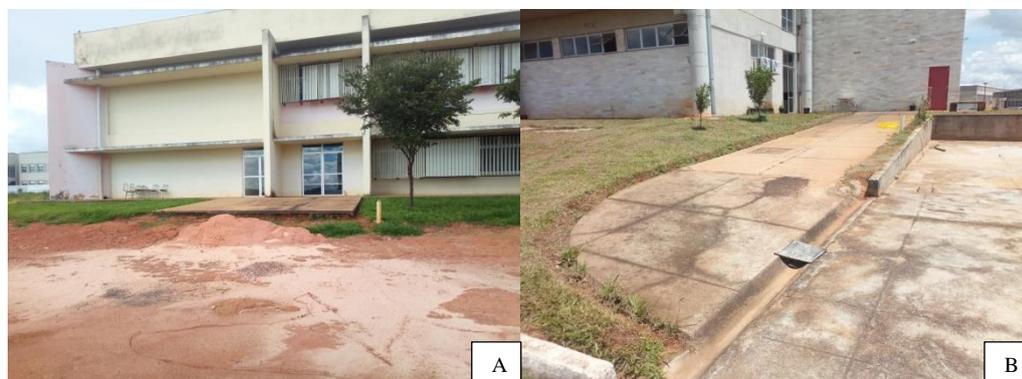
408 Em ambos os prédios existiam entradas que não possuíam rampas, sendo assim inacessíveis
409 para uma pessoa com deficiência física. É preciso notar que para o Prédio A as entradas que na
410 época eram mais utilizadas respeitavam esse critério de acessibilidade, porém todas as que não
411 possuíam rampa, davam acesso direto a edificações que estavam em construção, devendo muito em

412 breve tornar-se escolha de utilização de muitos usuários do *campus* por apresentar trajeto mais
413 rápido. Já no Prédio B existiam entradas que mesmo sendo muito utilizadas apresentavam
414 inconformidade com esse critério. Na Figura 10 são exemplificadas duas entradas não acessíveis,
415 sendo a primeira no Prédio A e a segunda no Prédio B.

416
417 Figura 10 - Entradas inadequadas. (A) - Prédio A; (B) Prédio B

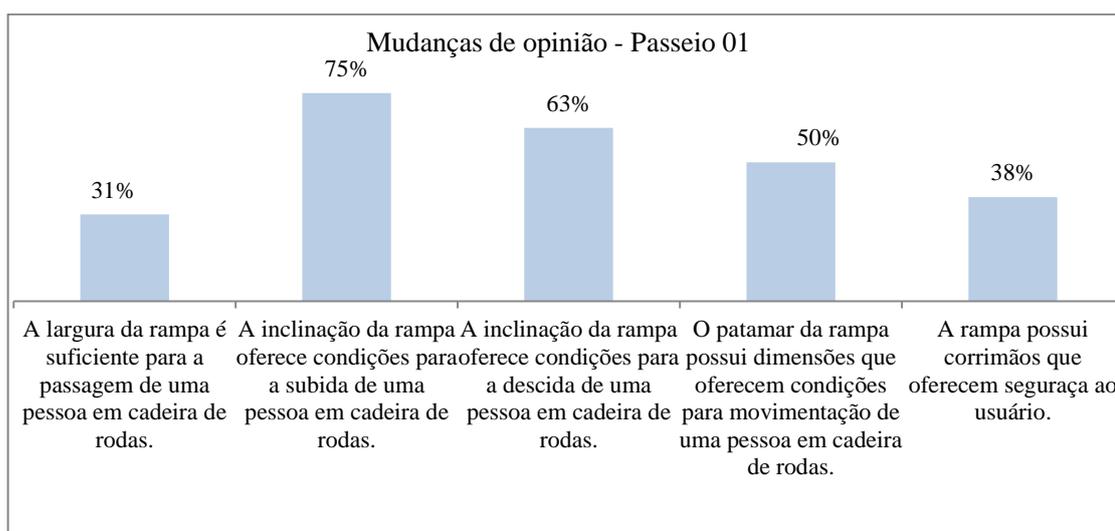
423 Conforme Figura 11, percebeu-se que para o Passeio 01 as duas perguntas relacionadas à
424 inclinação da rampa tiveram mudanças significativas de opinião por parte dos usuários após a
425 realização do passeio. Em uma das perguntas observou-se que metade dos usuários não mudou de
426 opinião e nas outras duas a quantidade de pessoas que manteve as respostas iniciais supera 60%.

427
428 Figura 11 – Mudanças de opinião no Passeio 01.

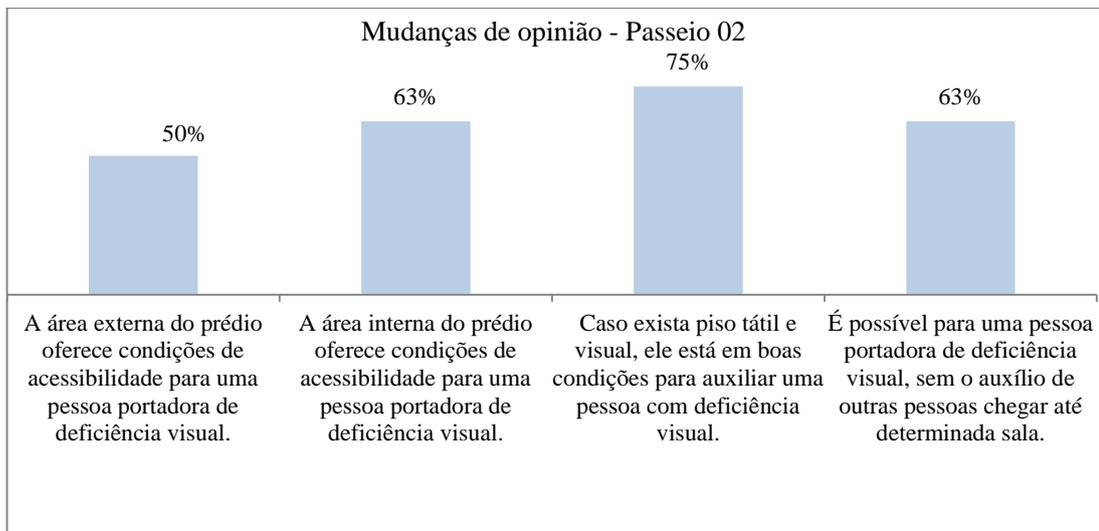
429 Na Figura 12 observa-se ao menos 50% dos usuários que participaram do Passeio 02,
430 optaram por alterar suas respostas após a realização do mesmo, tendo chegado a uma porcentagem
431 de até 75% de mudança de opinião.

Figura 12 - Mudanças de opinião no Passeio 02.

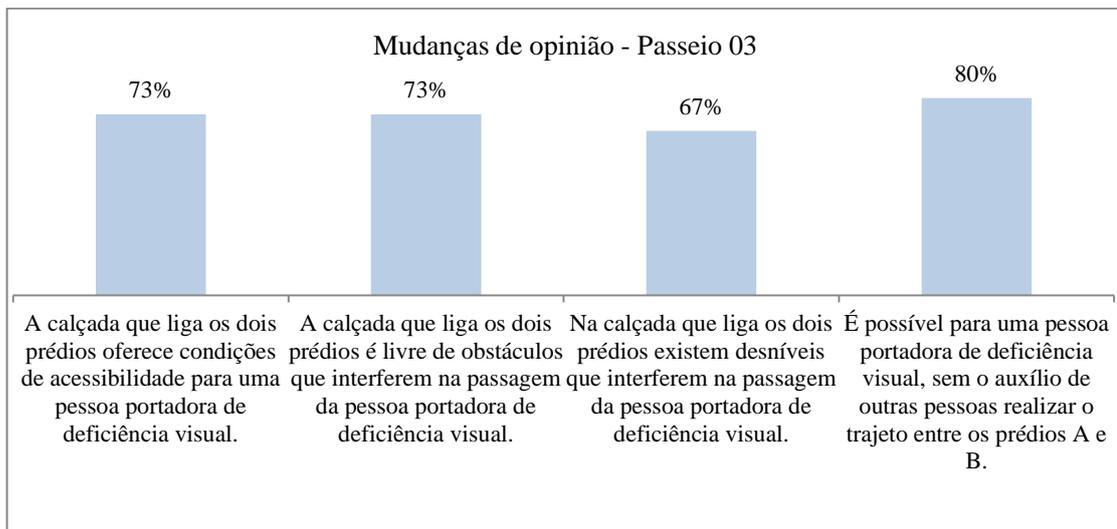
Observou-se por meio dos resultados do Passeio 03, Figura 13, que para todas as perguntas houve mudanças na percepção dos usuários, chegando a 80% de alteração.

Figura 13 - Mudanças de opinião no Passeio 03

472 O Passeio 03 apresentou a maior porcentagem de mudanças de opinião, conforme
473 apresentado anteriormente na Figura 13. E por meio da Figura A3 que se encontra no APÊNDICE I,
474 percebeu-se que, inicialmente, 40% dos usuários ou eram imparciais ou concordavam que o trajeto
475 entre os Prédios A e B oferecia condições de acessibilidade para uma pessoa com deficiência. Após
476 o passeio a opinião destes mudou completamente, totalizando 100% de discordância com a
477 afirmativa.

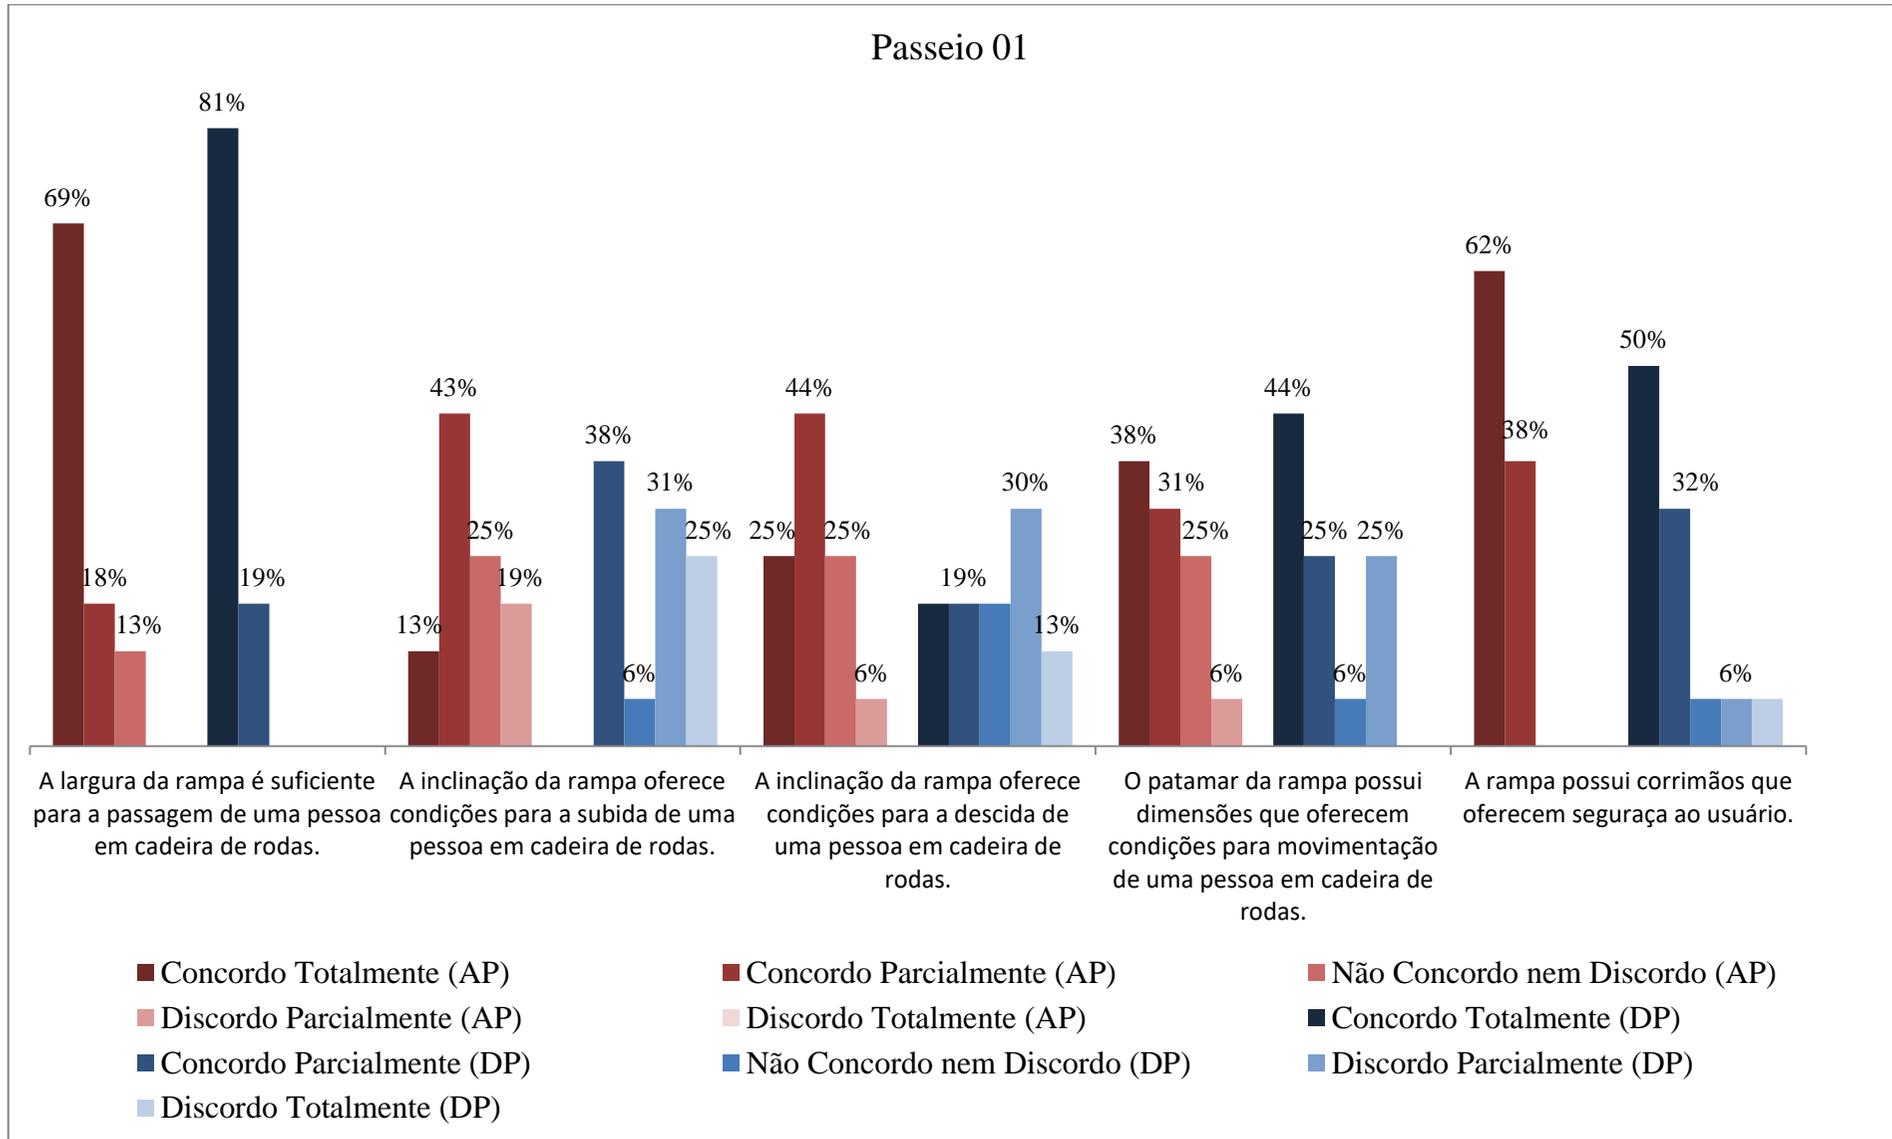
APÊNDICE G - Resultados Passeio 01

Na Figura A1 disponível no APÊNDICE G mostra-se para cada uma das perguntas feitas aos usuários no Passeio 01, as respectivas respostas antes e após a realização do mesmo. Com relação à largura da rampa, percebeu-se que o primeiro passeio guiado proporcionou uma maior percepção do ambiente por parte dos usuários, visto que 13% deles, que antes não demonstravam ter opinião, passaram a concordar totalmente que a rampa apresentava largura suficiente para passagem de uma pessoa em cadeira de rodas, totalizando assim, 100% de concordância parcial ou total dos usuários participantes desse passeio.

Figura A1 - Resultados Passeio 01

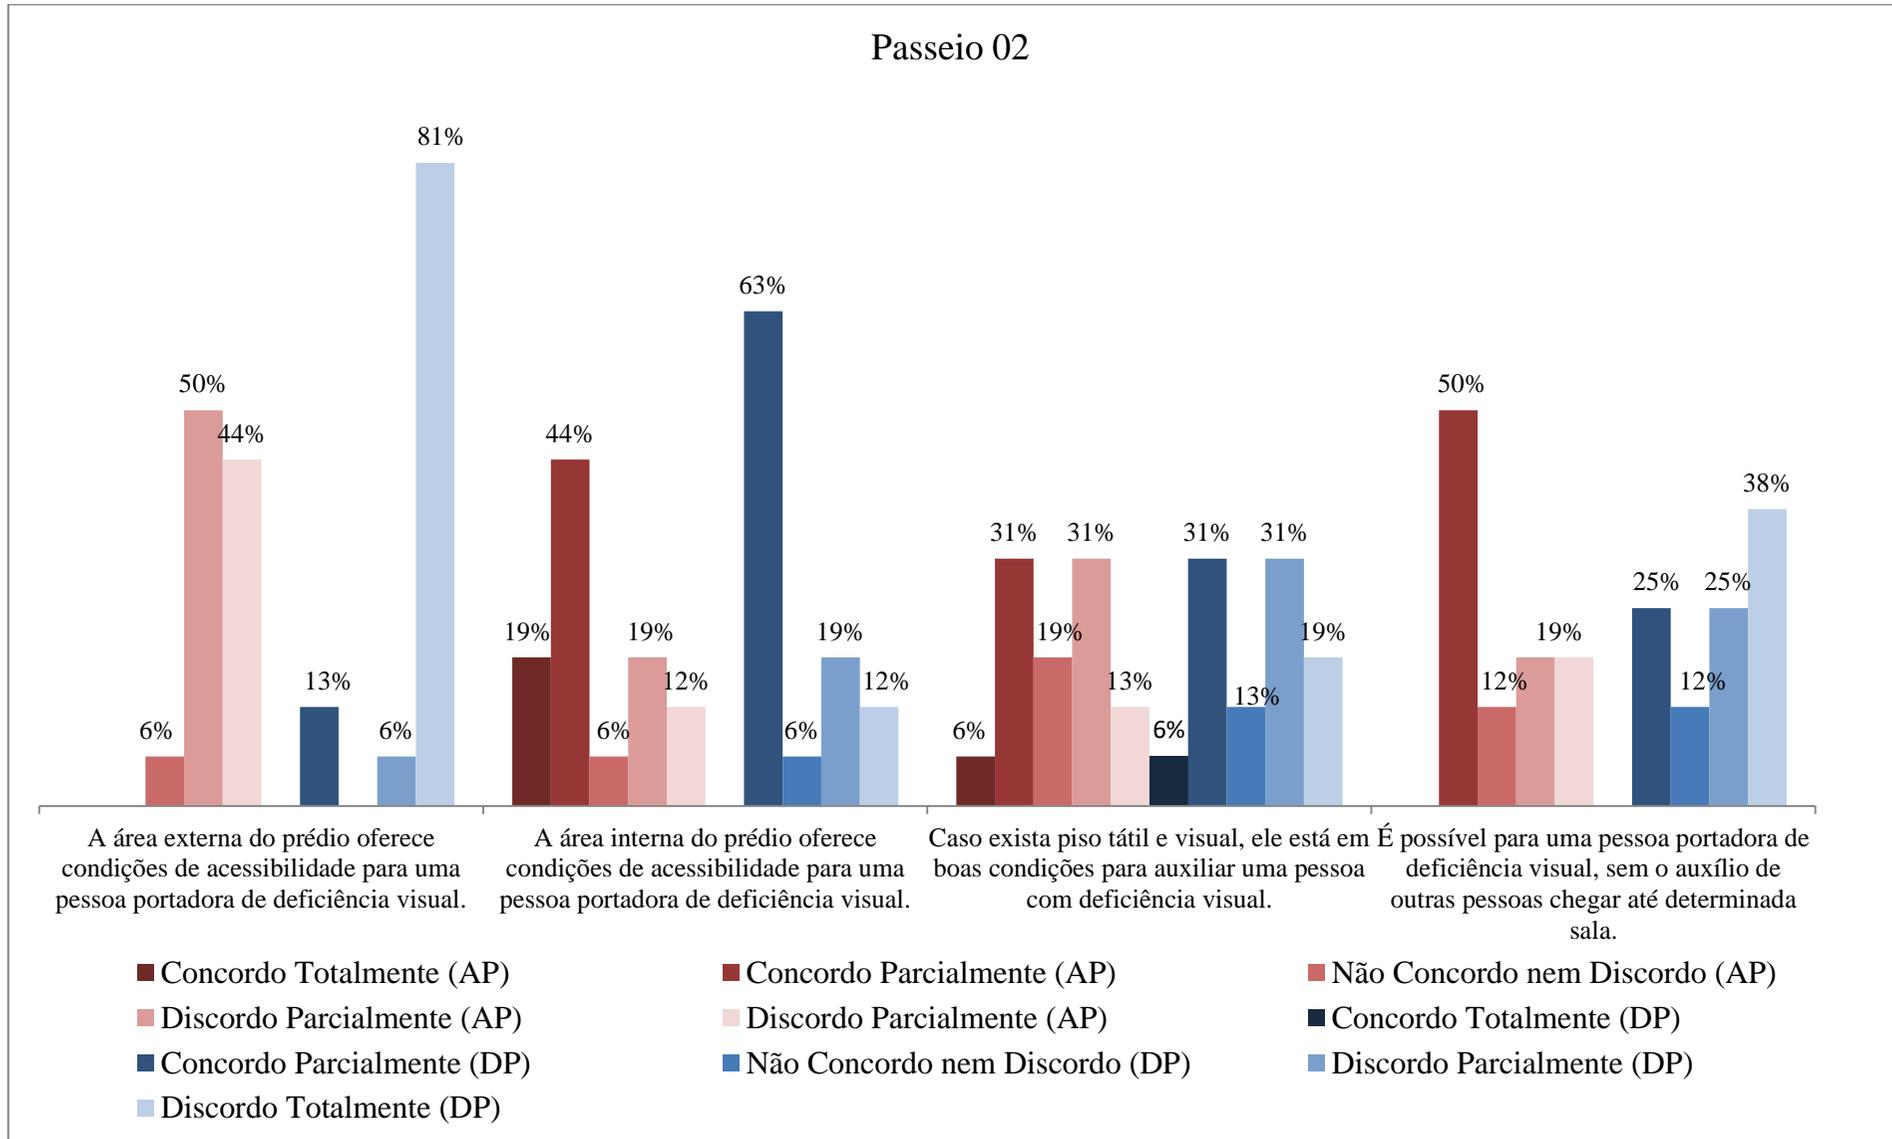
APÊNDICE H - Resultados Passeio 02

455 No Passeio 02, notou-se, conforme mostrado na Figura A2, disponível no APÊNDICE H,
456 que quase 100% das pessoas antes de realizar o trajeto proposto discordavam que a área externa do
457 Prédio A oferecesse condições de acessibilidade para uma pessoa portadora de deficiência visual.
458 Após o passeio, observou-se que a porcentagem dos que discordavam diminuiu para menos de 90%
459 e ainda uma pequena parte das pessoas que eram imparciais responderam que concordavam,
460 somando assim 13% de concordância.

461 Ainda nesse passeio, antes da realização do mesmo, metade das pessoas acreditavam que
462 seria possível para uma pessoa portadora de deficiência visual, sem o auxílio de outra pessoa chegar
463 até determinada sala. Porém, após realizar o trajeto, apenas 25% dessas pessoas mantiveram sua
464 opinião, obtendo-se ao final uma discordância de 63%.

Figura A2 - Resultados Passeio 02

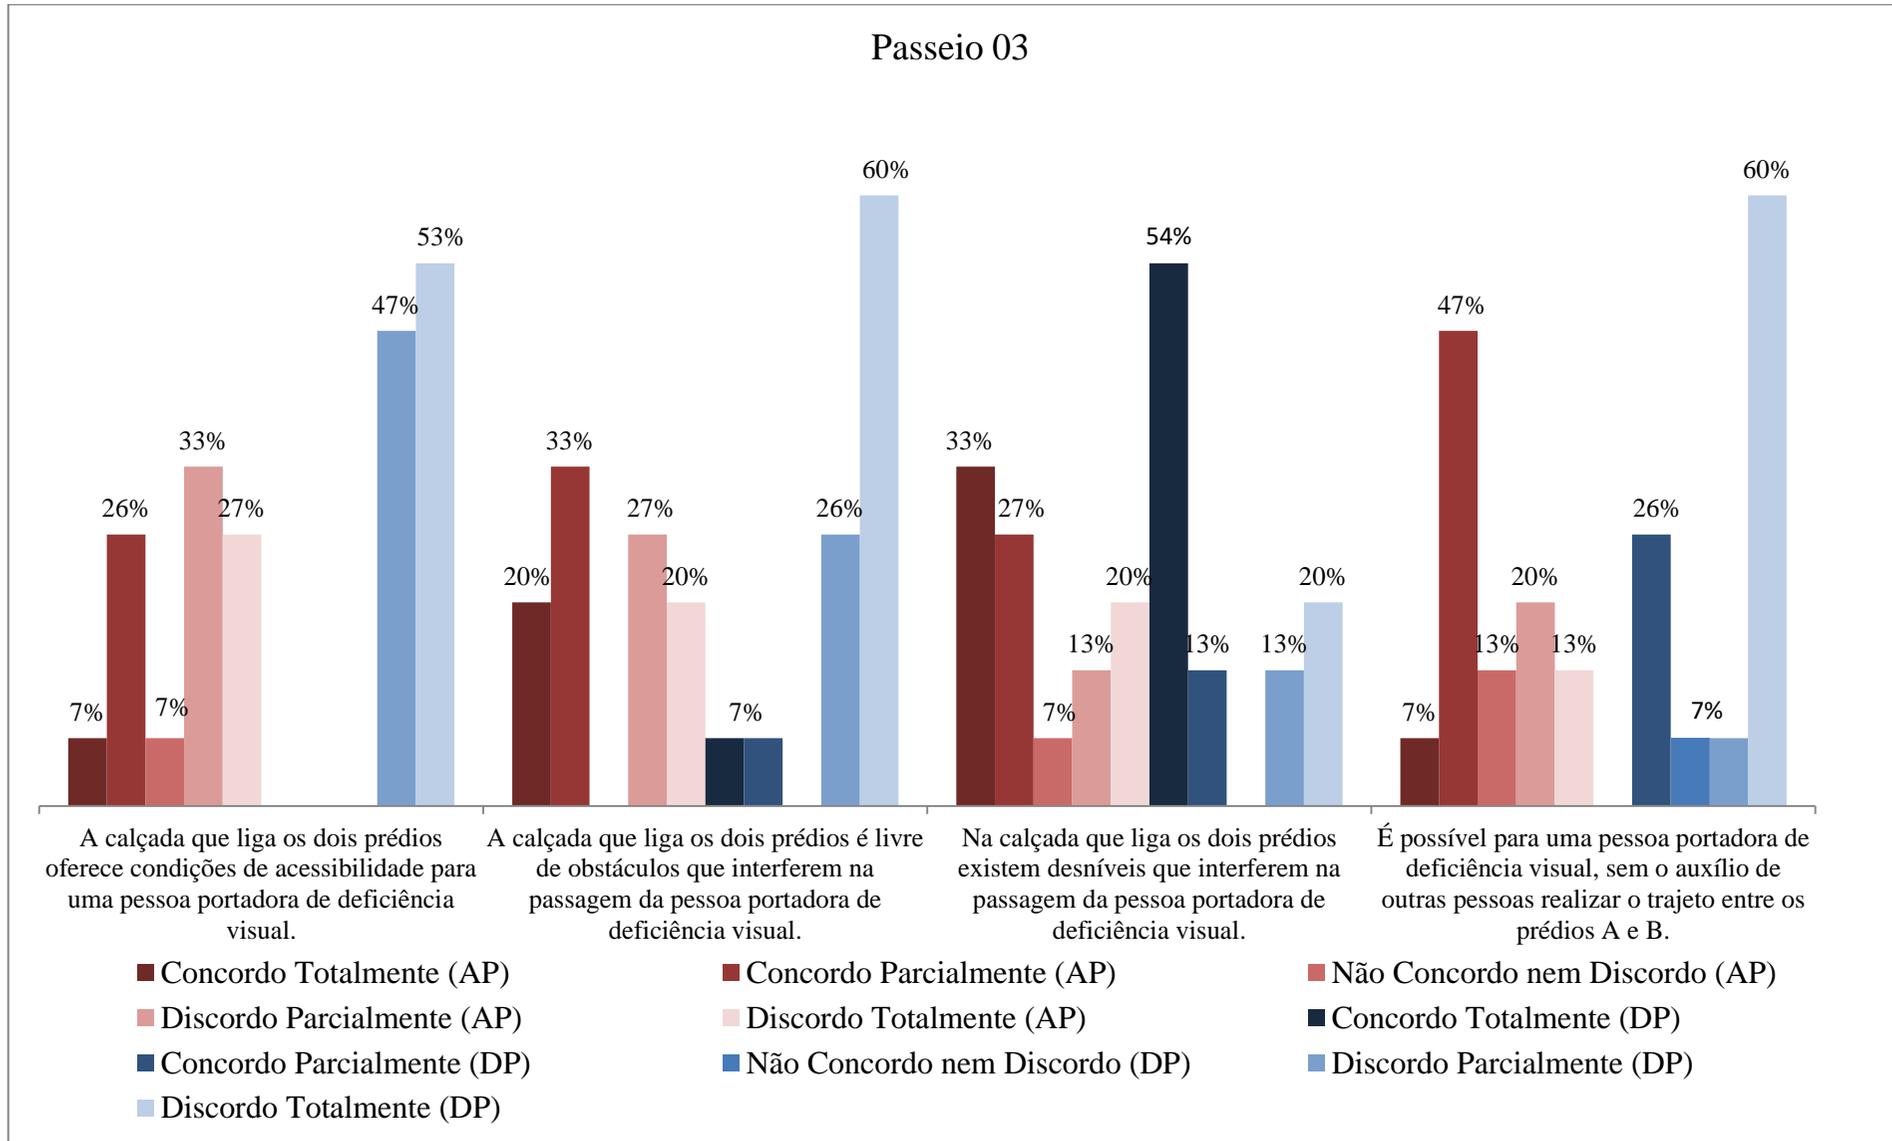
APÊNDICE I - Resultados Passeio 03

478 Para esse mesmo passeio 33% dos usuários não acreditavam que era possível para uma
479 pessoa com deficiência visual realizar o trajeto entre os prédios sem o auxílio de outra pessoa,
480 porém após a realização do mesmo com a limitação visual, essa porcentagem subiu para quase 70%.
481 De acordo com um dos usuários “O trajeto só pode ser realizado com o apoio de um guia porque
482 não existe marcador no chão para a pessoa portadora de deficiência visual”.

Figura A3 - Resultados Passeio 03
